ВОЛЬФГАНГ ЭРНСТ
П. Фишер, П. Фюлер,
М. Йаух, Й. Крингс,
В. Шмидт, В. Спаниол

КНИГА I. ОШИБКИ: ПРИЧИНЫ, ПОСЛЕДСТВИЯ И ПРЕДОТВРАЩЕНИЕ

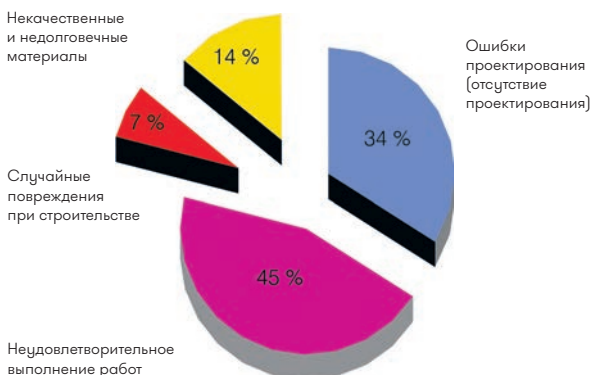
Рис. 1
Причины повреждений кровли (согласно официальной статистике последних лет)

Диаграмма (рис. 1) показывает, что на фоне улучшения качества строительной продукции в последние годы большинству (около 80%) проектировщиков и исполнителей следует повышать уровень профессионализма.

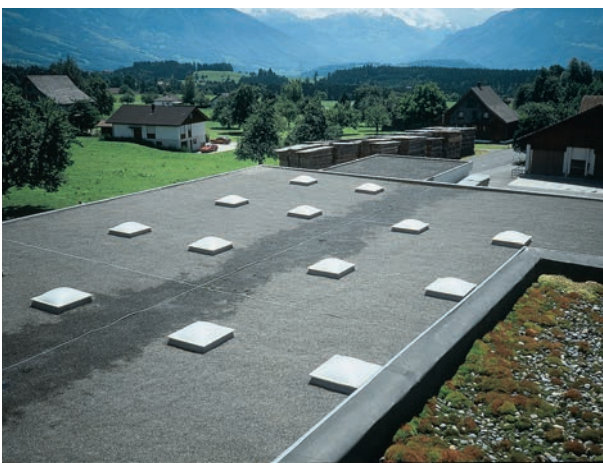
Рис. 2

Гравийная засыпка после 15 лет эксплуатации. Отличное состояние кровли

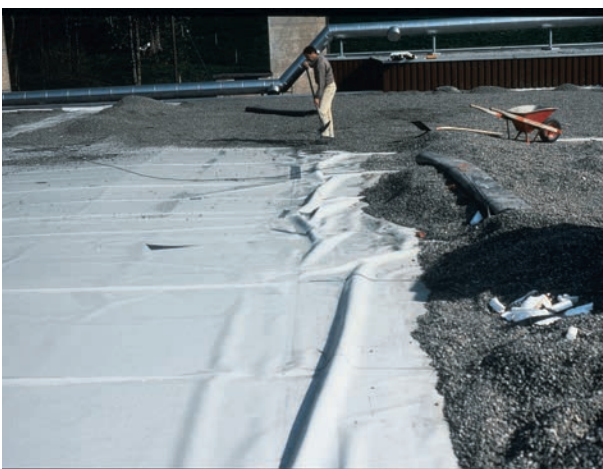
Рис. 3

Крыша с гравийной засыпкой после 6 лет эксплуатации. Из-за протечек потребовался ремонт кровли. В качестве причин повреждения материала производитель указывает чрезмерное атмосферное влияние и особое, дополнительное воздействие сооруженного рядом промышленного объекта, а именно — его выбросов в атмосферу

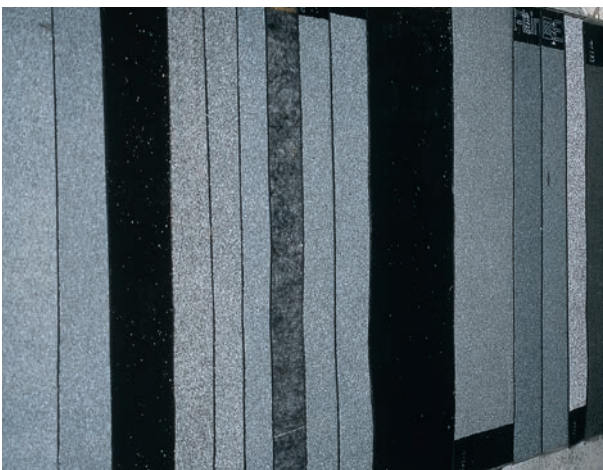
Рис. 4

Разновидности полимерно-битумных кровельных покрытий. Выбор того или иного варианта зависит от конкретных условий монтажа и эксплуатации

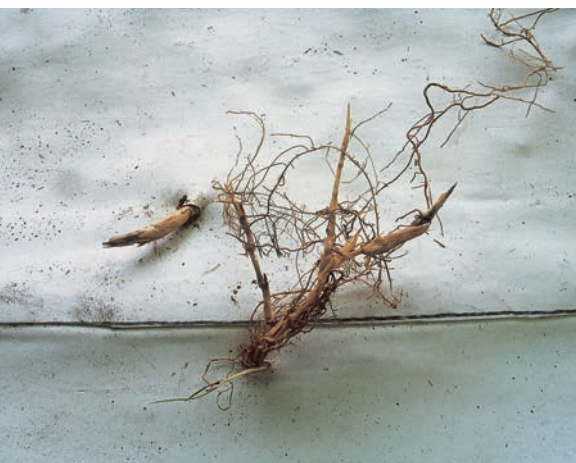
Рис. 5

Синтетическое изоляционное покрытие.
Корни проросли рядом со швом

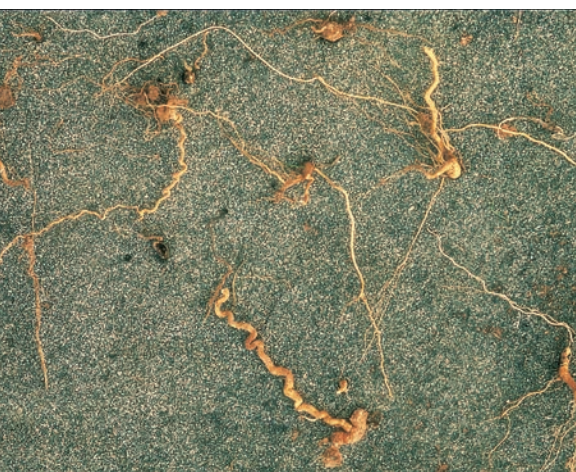
Рис. 7

Полимерно-битумное изоляционное
покрытие. Корни проросли на поверхность

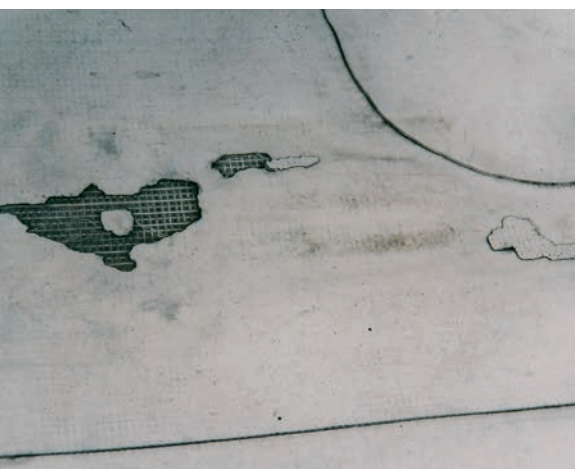
Рис. 9

Синтетическое кровельное покрытие, выполненное по инструкциям производителя, который имеет все необходимые сертификаты, разрушилось через три года эксплуатации

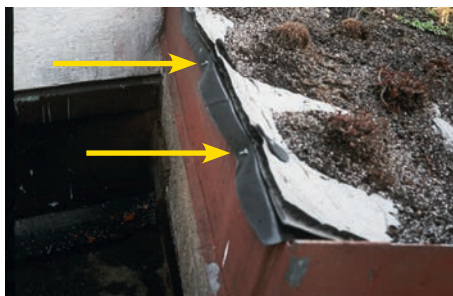
**Рис. 13**

Ремонт крыши и кровельное озеленение. Фиксация «ремонтной полиэтиленовой пленки» и растительных матов была выполнена на металлической кровле болтами. Достаточно быстро грунт начал оползать

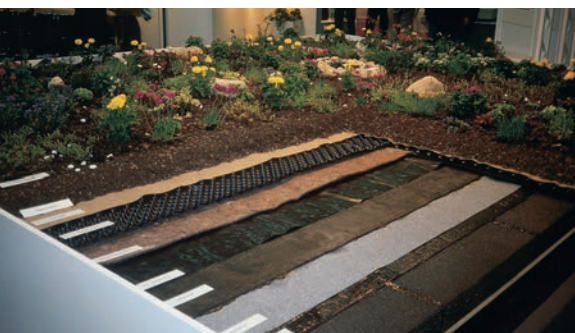
Рис. 14

На выставочном стенде: презентация многослойной кровельной конструкции, где показано, как избежать ошибок

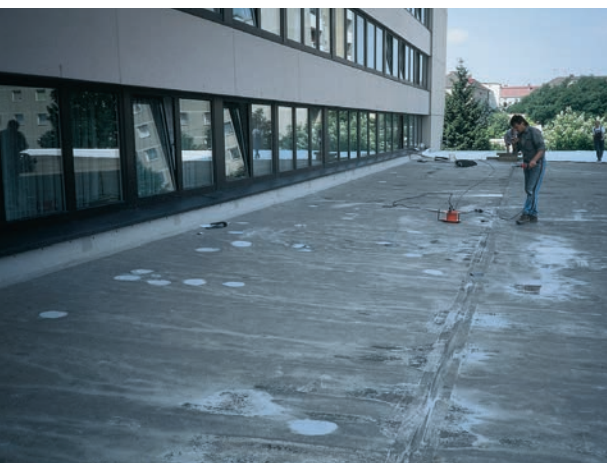
Рис. 15

Ремонт механических повреждений на кровельной поверхности перед фасадом высотного здания. Отверстия образовались из-за осколков и тлеющих окурков

Исследование кровельной поверхности выявляет множество отверстий на полимерном изоляционном покрытии на стыке с примыкающей стеной здания (рис. 15, 16). Причина — окурки, попадающие сюда из окон выше.

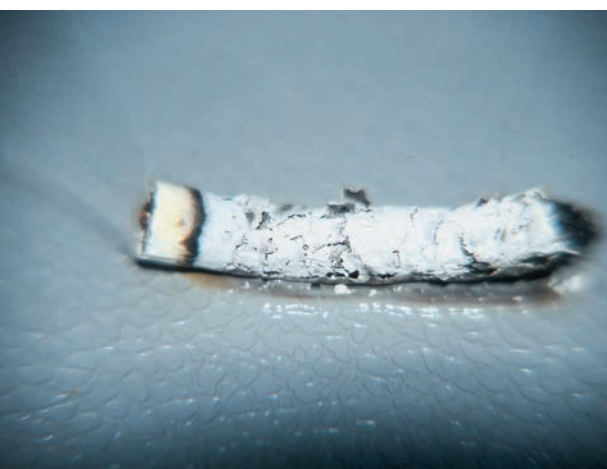
Рис. 16

В 1980-х годах устойчивость к нагреву тлеющим окурком служила дополнительным аргументом в пользу каучуковых кровельных покрытий. Такие же качества выявлены и у полимерных покрытий толщиной более 1,5 мм

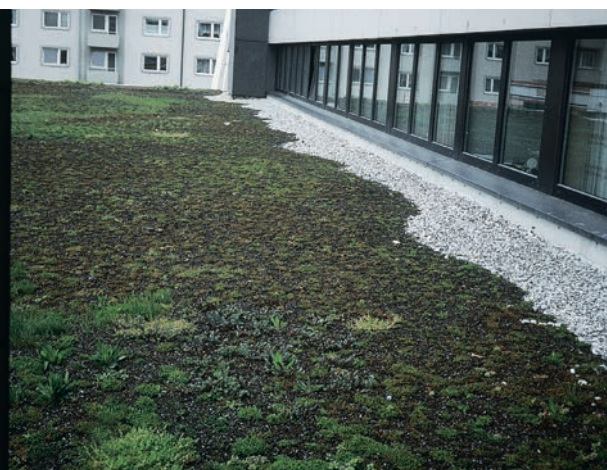
Рис. 17

Озеленение как решение проблемы. Тонкослойное экстенсивное кровельное озеленение защищает покрытие от повреждений мелким мусором, который попадает сюда из окон квартир

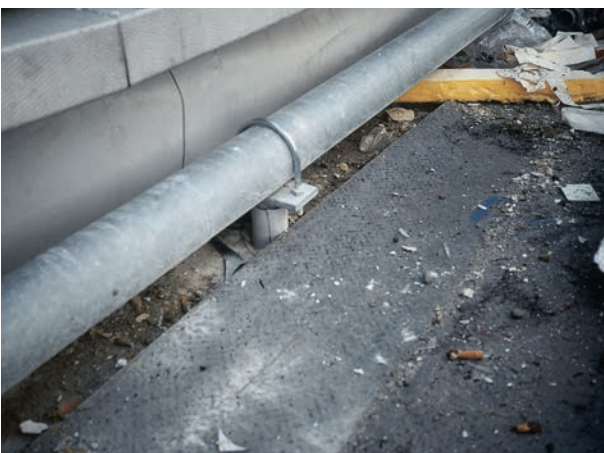
Рис. 18

Типичный пример проектирования в ходе строительства: уже после завершения кровельных работ приступили к монтажу систем вентиляции, отопления и водоснабжения

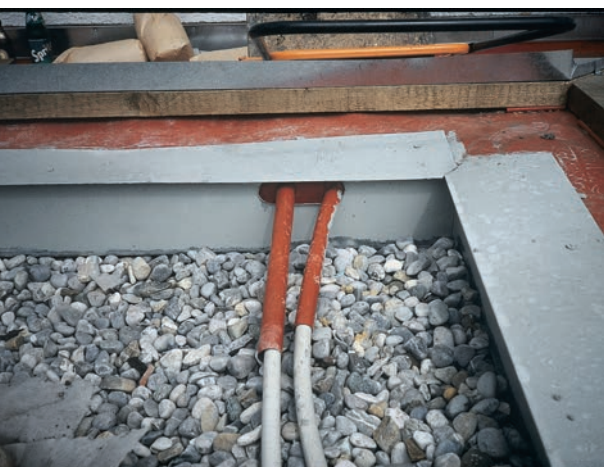
Рис. 19

Прокладка кабелей выполнена по завершении основных кровельных работ. Электромонтажники собрали защитный короб с отверстиями для кабелей, что наверняка отрицательно скажется на герметичности и долговечности кровли

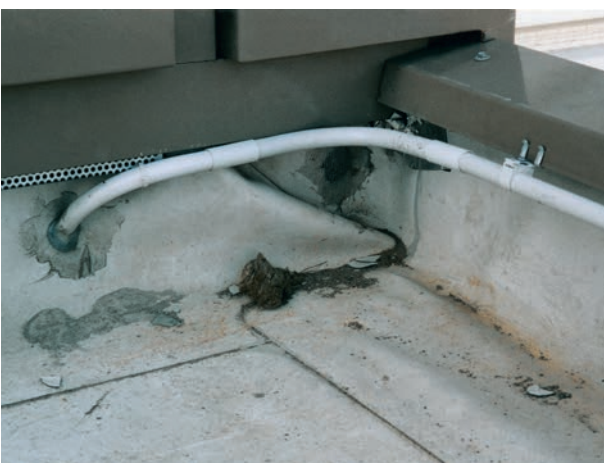
Рис. 20

Антенный кабель проложен явно без привлечения кровельщиков

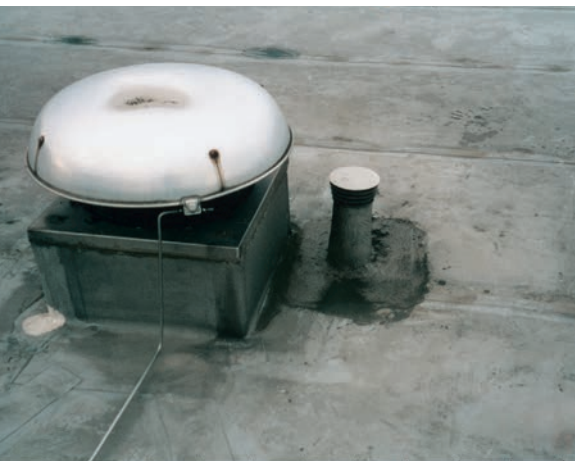
**Рис. 21**

Неквалифицированная герметизация вентиляционной трубы: выполнена с запозданием и с применением герметика, несовместимого с кровельным материалом

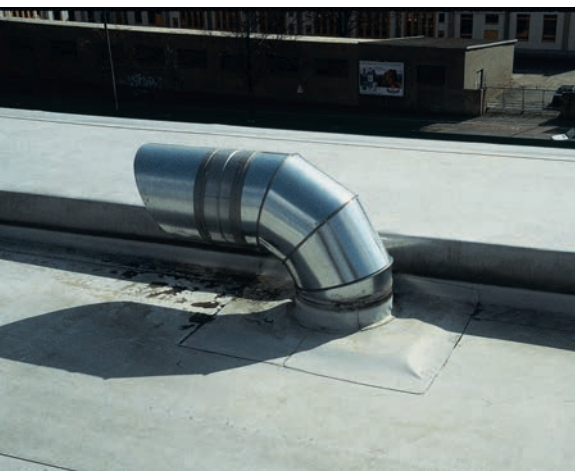
**Рис. 22**

Вентиляция, смонтированная на скорую руку без учета вероятности образования в трубе едкого конденсата
