Часть I

ОСОБЕННОСТИ УСТРОЙСТВА
И РЕКОНСТРУКЦИИ ФУНДАМЕНТОВ
ЗДАНИЙ И СООРУЖЕНИЙ
В УСЛОВИЯХ СЛАБЫХ
ВОДОНАСЫЩЕННЫХ ГРУНТОВ
САНКТ-ПЕТЕРБУРГА

Глава 1

ФУНДАМЕНТЫ ЗДАНИЙ В ЦЕНТРАЛЬНОЙ ЧАСТИ САНКТ-ПЕТЕРБУРГА

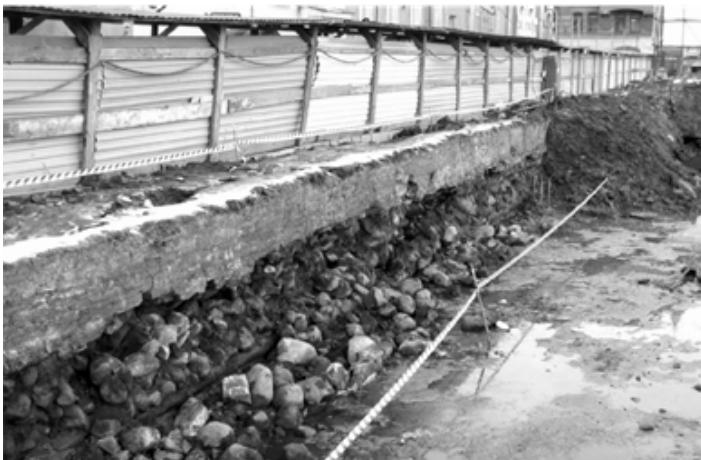
Рис. 1.1.

В соответствии с первыми двумя документами при устройстве бутовых фундаментов на слабых грунтах ниже горизонта подземных вод рекомендовалось использовать горизонтально уложенные деревянные бревна (лежни) (рис. 1.1).

Вид бутового фундамента с лежнями под здание по Казачьему переулку и Литейному проспекту

В качестве лежней использовались стволы лиственницы или хвойных пород — елей или сосны. Продольно уложенные вдоль траншеи деревянные стволы позволяли распределять давление на слабые водонасыщенные слои грунта и сократить расход дефицитного для того времени материала — камня. Камень привозили из карьеров, расположенных на севере под г. Выборгом, или добывали известняковые плиты в южной части губернии.

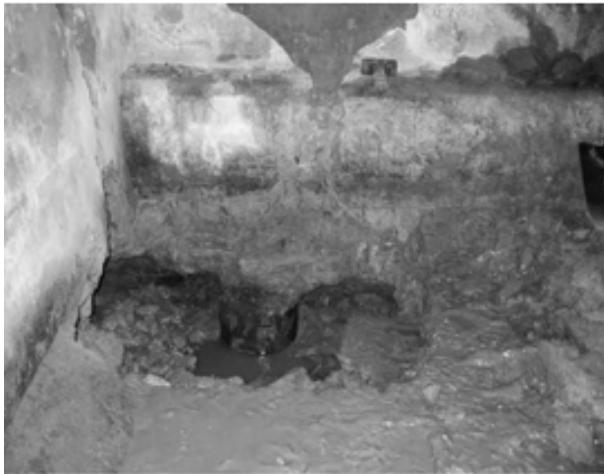
Рис. 1.3

На рисунке 1.3 приведена фотография вскрытых лежней и деревянной сваи под подошвой фундамента бывшего особняка графини Паниной на набережной р. Фонтанки, д. 7. Сами лежни и головы сваи находились в подгнившем состоянии.

Фото лежней и сваи под фундаментами здания по набережной р. Фонтанки, д. 7

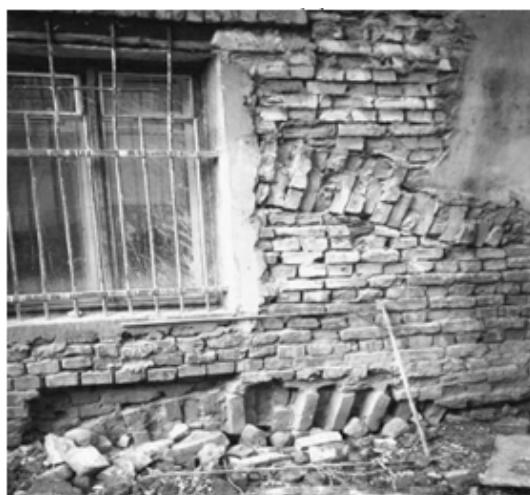
Рис. 1.6

Общий вид фрагмента кирпичной фундаментной арки
